سال شانزدهم، شماره ۵۵  
پاییز ۱۳۹۵، صفحات ۱۳۳-۱۰۹

دانشگاه آزاد اسلامی واحد اهر  
فصلنامه علمی-پژوهشی فضای جغرافیایی

## بررسی نقش انسان در تغییرات مورفولوژی مجرای رودخانه ليقوان چای

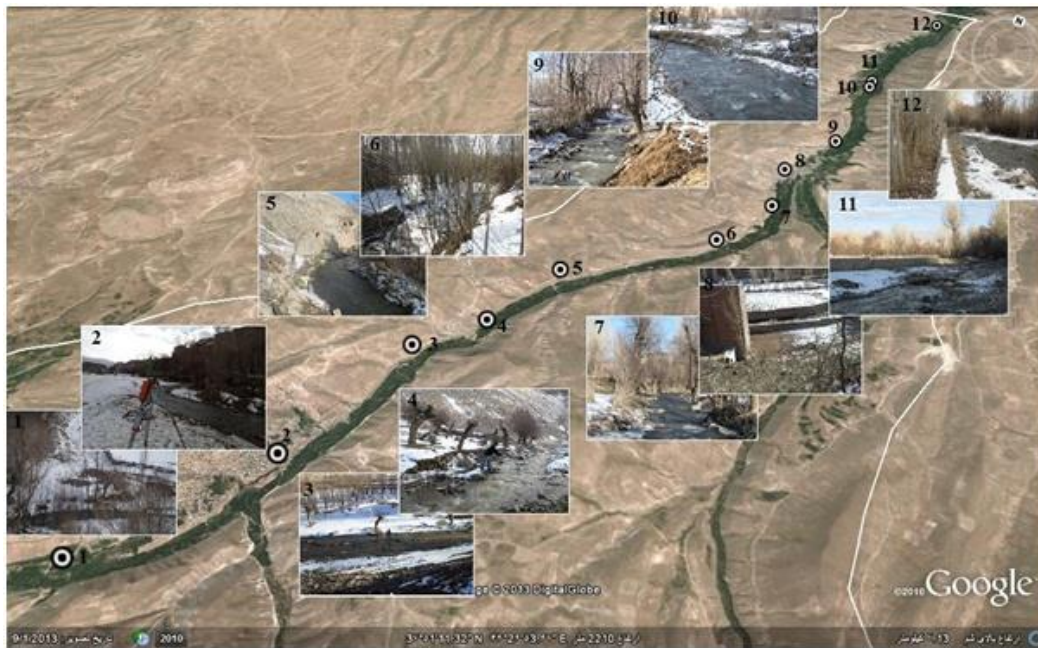
شکل ۳: مقاطع عرضی نقشه برداری شده مجرای رودخانه ليقوان چای

برای این منظور ابتدا در سال ۱۳۹۱ اقدام به نقشه‌برداری و تهیه مقاطع عرضی در ۱۶ کیلومتر از رودخانه لیقوان (بالادست ایستگاه لیقوان تا ایستگاه هروی) گردید به‌طوری که اکثر مقاطع با فواصل تقریبی ۱/۳۰ کیلومتری بودند (شکل ۳). نقشه‌برداری در مهرماه انجام شد، بدین دلیل که اولاً در این زمان جریان رودخانه کم بوده و در ثانی در پاییز با توجه به ریزش برگ‌های پوشش درختان اطراف رودخانه، کناره‌ها و بستر رودخانه به آسانی دیده می‌شود و امکان نقشه‌برداری فراهم می‌آید.

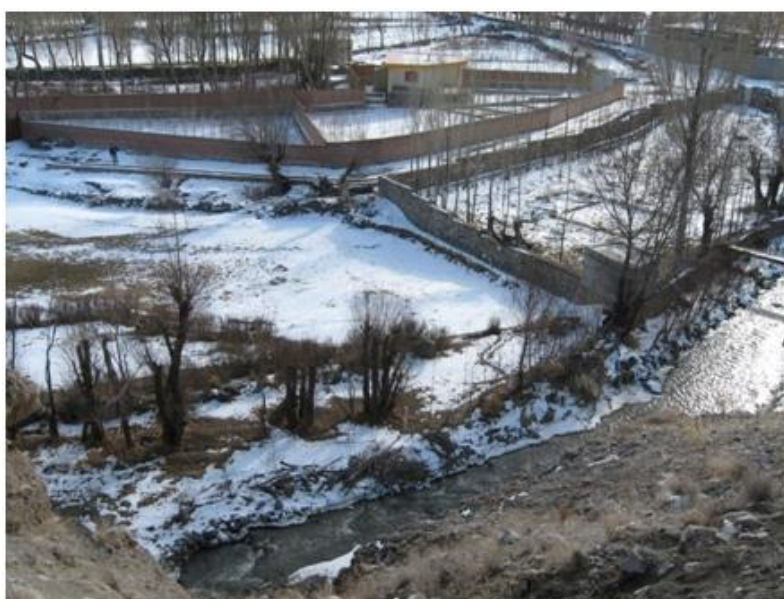
شکل ۶: محصور شدن مسیر رودخانه با زمین‌های کشاورزی و ویلاسازی در مقطع شماره ۵

در مقطع شماره ۳ عرض مجرا ۱۴/۷۴ متر و عمق متوسط ۰/۲۵ متر بوده که نسبت به مقطع بالادست مجرا عریض‌تر اما عمق کاهش یافته است. کاربری اراضی اطراف این مقطع در کرانه راست از نوع باغ و در کرانه چپ با دیواره دره و جاده محصور شده است. در مقطع شماره ۴ عرض مجرا ۸/۲۶ متر و عمق متوسط ۰/۷ متر بوده که نسبت به مقطع بالادست مجرا باریک‌تر شده است. کاربری اراضی اطراف را اراضی کشاورزی آبی و باغات تشکیل می‌دهد. در مقطع شماره ۵ عرض مجرا ۴/۳۶ متر و عمق متوسط ۰/۲۶ متر بوده است. کاربری اراضی اطراف این مقطع در کرانه راست از نوع باغ و اماکن ویلایی و در کرانه چپ با دیواره دره و جاده محصور شده است. در مقطع شماره ۵ (شکل ۶) ساخت‌وساز و کشاورزی در اطراف رودخانه و تغییر کاربری حریم رودخانه باعث محدود شدن مجرای جریان شده و ممکن است باعث تسریع در آب‌گرفتگی زمین‌های مجاور و افزایش پدیده آب شستگی بستر و کناره‌ها و تغییر رژیم رسوبی و ابعاد مقطع و جابجایی عرضی شود.

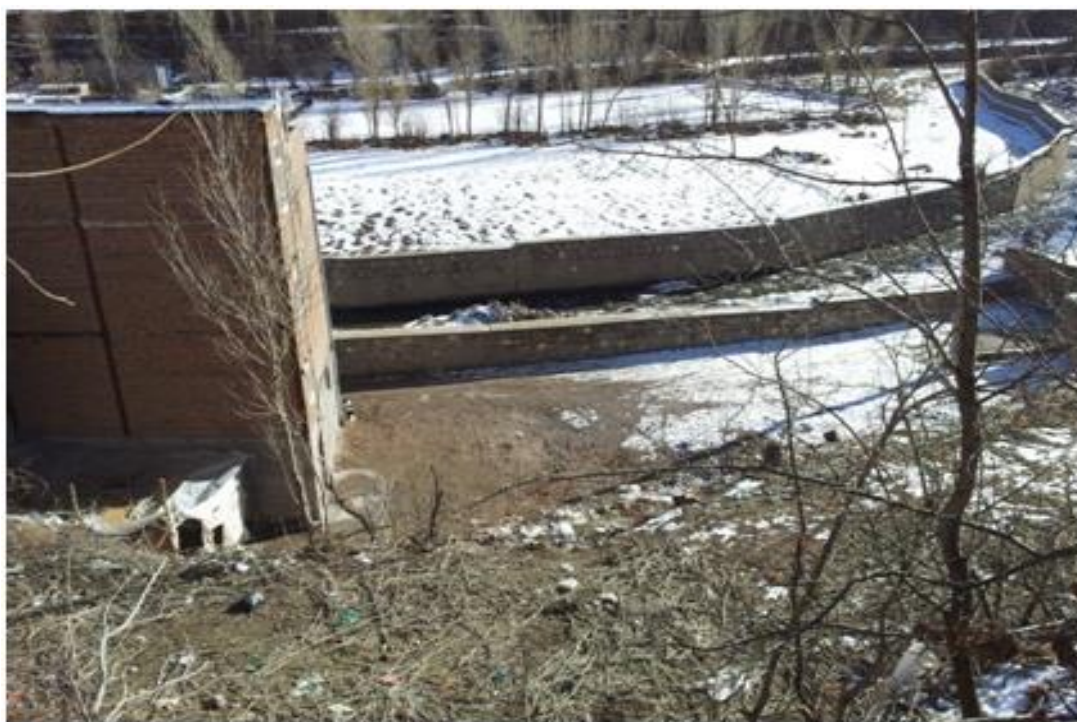
شکل ۷: تجاوز به حریم رودخانه و کانالیزه کردن مجرای رودخانه در مقطع شماره ۸

در مقطع شماره ۶ عرض مجرا ۵/۵۱ متر و عمق متوسط ۰/۹۲ متر و در مقطع شماره ۷ عرض مجرا ۷/۵۶ متر و عمق متوسط ۰/۴۶ متر بوده است. در مقاطع ۶ و ۷ کاربری اراضی اطراف رودخانه در کرانه راست از نوع اراضی کشاورزی آبی و در کرانه چپ با دیواره دره محصور شده است. در مقطع شماره ۸ عرض مجرا ۱۲/۲۴ متر و عمق متوسط ۱ متر بوده که کانال‌کشی مجرای بتنی در این قسمت از مسیر، مجرای رودخانه را محدود کرده است (شکل

(۷). محدوده اطراف را اراضی مسکونی روستای بیرق است؛ بنابراین ساخت‌وسازها در داخل دشت سیلابی و تنگ‌تر شدن مسیر رودخانه در این قسمت و تجمع نخاله‌ها در مجرا ممکن است در آینده سیلاب‌های بزرگی در پی داشته باشد.

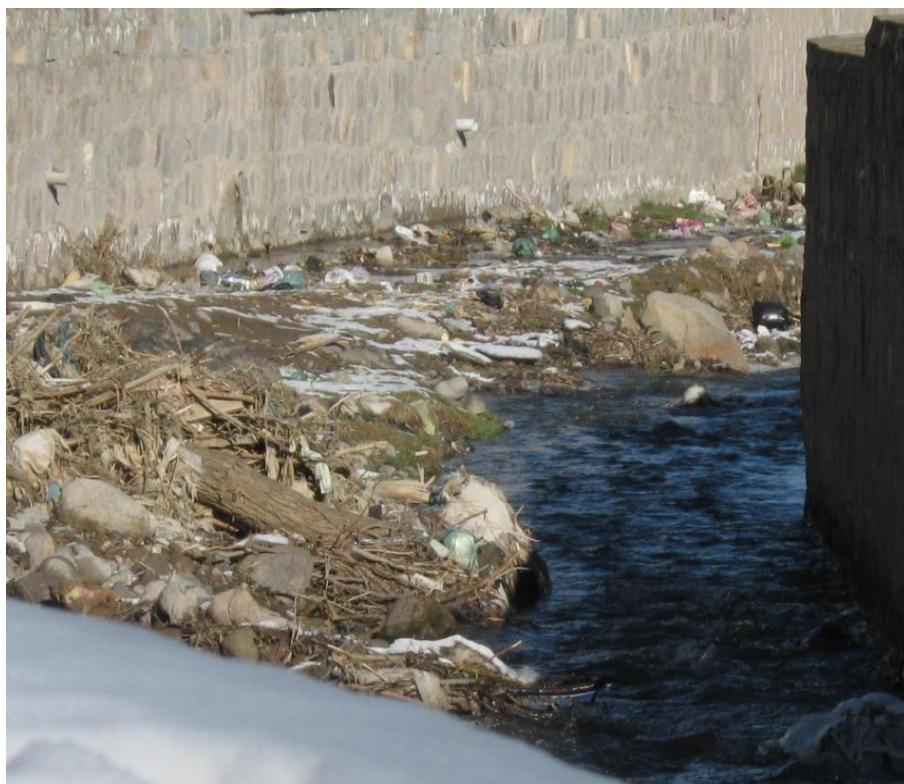
شکل ۱۲: تجمع رسوبات و نخاله‌های ناشی از فعالیت انسانی در نزدیک روستای بیرق
